橋梁名	路線名	所在地	起点側	緯度	38° 27' 39"		
				経度	140° 59' 26"		
成田橋 (フリガナ) ナリタバシ	下り松 上町線	宮城県黒川郡大郷町					
管理者名	点検実施年月日	路下条件	代替路の有無	自専道or一般道	緊急輸送道路	占用物件(名称)	
宮城県大郷町	2016.08.23	河川	有	一般道

道路橋毎の健全性の診断(判定区分 I ~ IV)

状況写真(損傷状況)

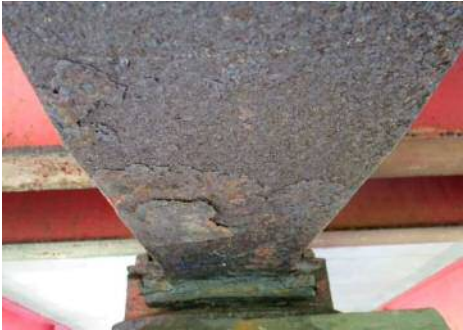
<p>主桁01(1径間)</p>	<p>写真2</p>

点検者				(公社)宮城県建設センター		点検責任者		小関 昌平	
点検時に記録				措置後に記録					
部材名		判定区分 (I~IV)	変状の種類 (II以上の場合に記載)	備考(写真番号、位置等が分かるように記載)		措置後の判定区分		措置及び判定実施年月日	
上部構造	主桁	II	腐食	写真1、主桁01(1径間)					
	横桁	II	腐食	写真2、横桁01(2径間)					
	床版	II	床板ひびわれ、その他(遊離石灰)	写真3・4、床版02・03(1径間)					
下部構造		II	ひびわれ、その他(欠損)	写真8・9・10・11、橋脚P1、橋台01・02					
支承部		III	腐食、その他(欠損)	写真5・6・7、支承0201					
その他

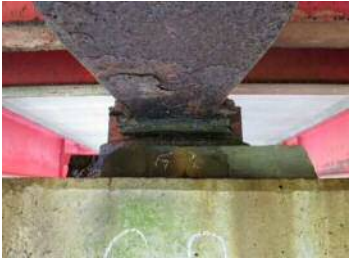
<p>支承本体0201(1径間)</p>	<p>写真6</p>

点検時に記録		措置後に記録	
(判定区分)	(所見等)	(再判定区分)	(再判定実施年月日)
III	早期に措置を講ずべき状態。
