大郷町

大郷小学校長寿命化計画
(概要版)

令和2年3月

一般財団法人 宮城県建築住宅センター

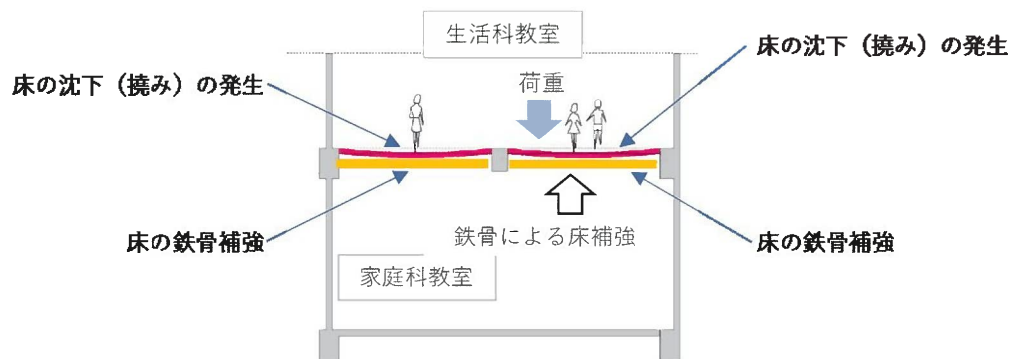
「大郷町立大谷小学校床改修工事」（鉄骨補強工事及び床版補修工事）

設 計 意 図 : 以下の現象及び調査結果を基に、床版の強度不足を鉄骨にて補強したもの（推察）

A) 床中央部及び小梁中央部が下がって ➡ 床版面積が大きすぎる
いる。

B) コンクリート強度が設計強度以下で ➡ コンクリート強度不足
ある。

C) 床版厚が設計厚以下である。 ➡ 床版厚不足

D) 鉄筋の施工不良箇所がある。 ➡ 鉄筋の配筋不相当

E) 床版下部にひび割れがある。 ➡ ひび割れの発生

平成2年に施工された「大郷町立大谷小学校床改修工事」（鉄骨補強工事及び床版補修工事）は、床版の沈下（撓み）の進行を防止するために、一定の補強効果があったと推察します。

○ 鉄筋の腐食防止 ➡ ひび割れ補修（エポキシ樹脂注入）

○ たわみ止め ➡ 床版下の鉄骨補強

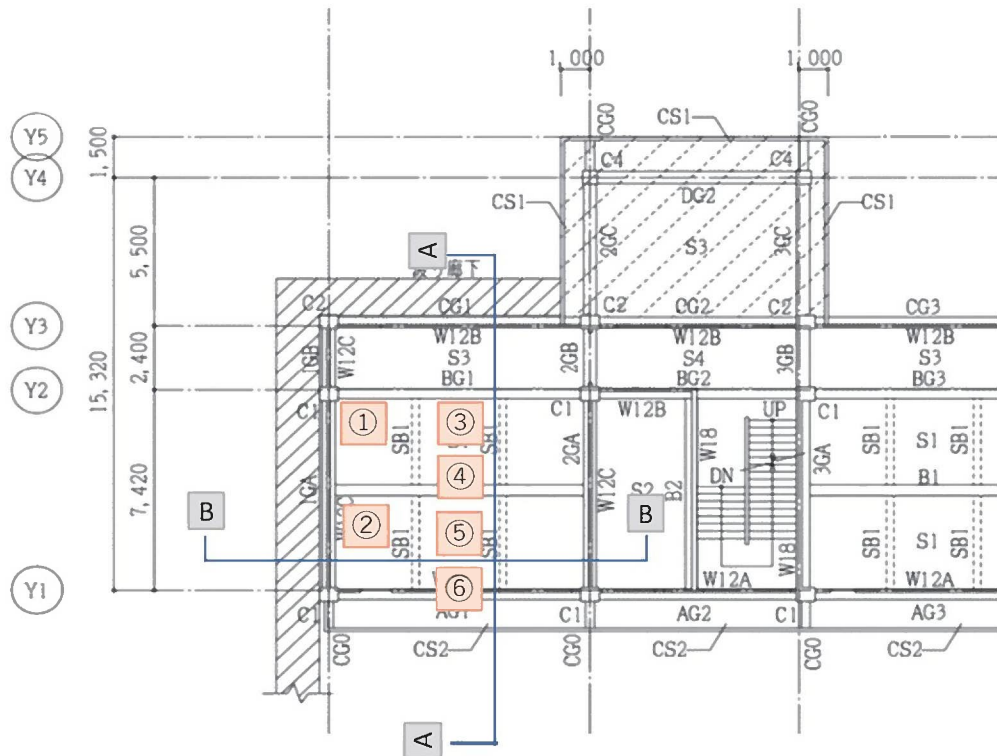
■ 生活科教室の床沈下測定値

測定点	沈下量 (mm)	
①	0	大梁端部 (基準点)
②	-1	小梁端部
③	-10	大梁中央
④	-10	スラブ中央
⑤	-15	小梁中央
⑥	-10	スラブ中央

小梁の鉄筋量が少ないため、不足している鉄筋量に見合った力学的補強が必要と考えます。

生活科教室（特別教室）と普通教室の床補強は、下記により、小梁上面の一部と小梁下面の一部に繊維補強材を張り付ける方法が有効と考えます。

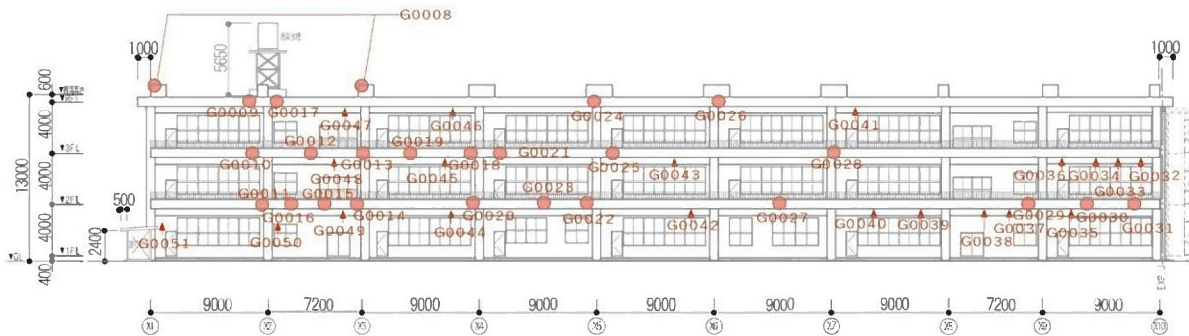
校舎 (旧棟) 南面 不具合箇所図 ※ G0000は資料2劣化状況調査票位置番号

部位	仕様 (該当する項目にチェック)	工事履歴(部位の更新)		劣化状況 (複数回答可)	特記事項	評価
		年度	工事内容			
1 屋根 屋上	<input type="checkbox"/> アスファルト保護防水 <input checked="" type="checkbox"/> アスファルト露出防水 <input type="checkbox"/> シート防水、塗膜防水 <input type="checkbox"/> 勾配屋根(長尺金属板、折板) <input type="checkbox"/> 勾配屋根(スレート、瓦類) <input type="checkbox"/> その他の屋根 ()	H24	一部改修	<input type="checkbox"/> 降雨時に雨漏りがある <input type="checkbox"/> 天井等に雨漏り痕がある <input checked="" type="checkbox"/> 防水層に膨れ・破れ等がある <input type="checkbox"/> 屋根葺材に錆・損傷がある <input checked="" type="checkbox"/> 笠木・立上り等に損傷がある <input type="checkbox"/> 樋やルーフトレンを目視点検できない <input type="checkbox"/> 既存点検等で指摘がある		B
2 外壁	<input checked="" type="checkbox"/> 塗仕上げ <input checked="" type="checkbox"/> タイル張り、石張り <input type="checkbox"/> 金属系パネル <input type="checkbox"/> コンクリート系パネル <input type="checkbox"/> その他の外壁 <input checked="" type="checkbox"/> アルミ製サッシ <input type="checkbox"/> 鋼製サッシ <input type="checkbox"/> 断熱サッシ、省エネガラス	H24	全面改修	<input checked="" type="checkbox"/> 鉄筋が見えているところがある <input type="checkbox"/> 外壁から漏水がある <input checked="" type="checkbox"/> 塗装の剥がれ <input type="checkbox"/> タイルや石が割れている <input type="checkbox"/> 大きな亀裂がある <input type="checkbox"/> 窓・ドアの廻りで漏水がある <input type="checkbox"/> 窓・ドアに錆・腐食・変形がある <input checked="" type="checkbox"/> 外部手すり等の錆・腐朽 <input type="checkbox"/> 既存点検等で指摘がある	幅0.3mm以下の亀裂が多数存在する。 塗仕上げの汚染が多数存在する。	C

健全度
71 / 100点

評価	整備項目		計画年度	優先順位
早急な対応が必要な改善	機能回復	バルコニー床防水改修	R4	3
		理由 バルコニー床の防水（塗膜防水）が全く機能を果たしていないため、早急な修繕を必要とする		
		対象棟 校舎（旧棟）		
	機能回復	外壁改修	R4	
		理由 外壁がモルタル塗りの仕上となっているが、現地調査を行った結果、ひび割れ、鉄筋の錆漏出が複数確認され、今後、モルタルの落下等が危惧されるため、早急な修繕を必要とする		
		対象棟 校舎（旧棟）		
	機能回復	外部建具周りシーリング更新	R4	
		理由 外部建具の周囲シーリング材が経年により劣化・収縮し、材本来の機能を果たしておらず、今後、漏水の発生や躯体・仕上等の劣化を発生されることが危惧されるため、早急な更新を必要とする。		
対象棟 校舎（旧棟）				
機能回復	床振動等改善	R5		
	理由 2階、3階の床が通常より大きく振動する原因が構造体（小梁）の耐力不足であるため、構造的補強を行うことで健全な居住環境を回復させる。			
	対象棟 校舎（旧棟）			
更新周期対応	更新周期	屋上防水更新	R6	4
		理由 昭和54年から今日まで40年間、全面更新を行っておらず、計画更新年数25年を超過しているため、更新の必要がある。		
		対象棟 校舎（旧棟）
