2. 災害概要

(1) 令和元年東日本台風（台風第19号）の概要

(2) 被害の概要

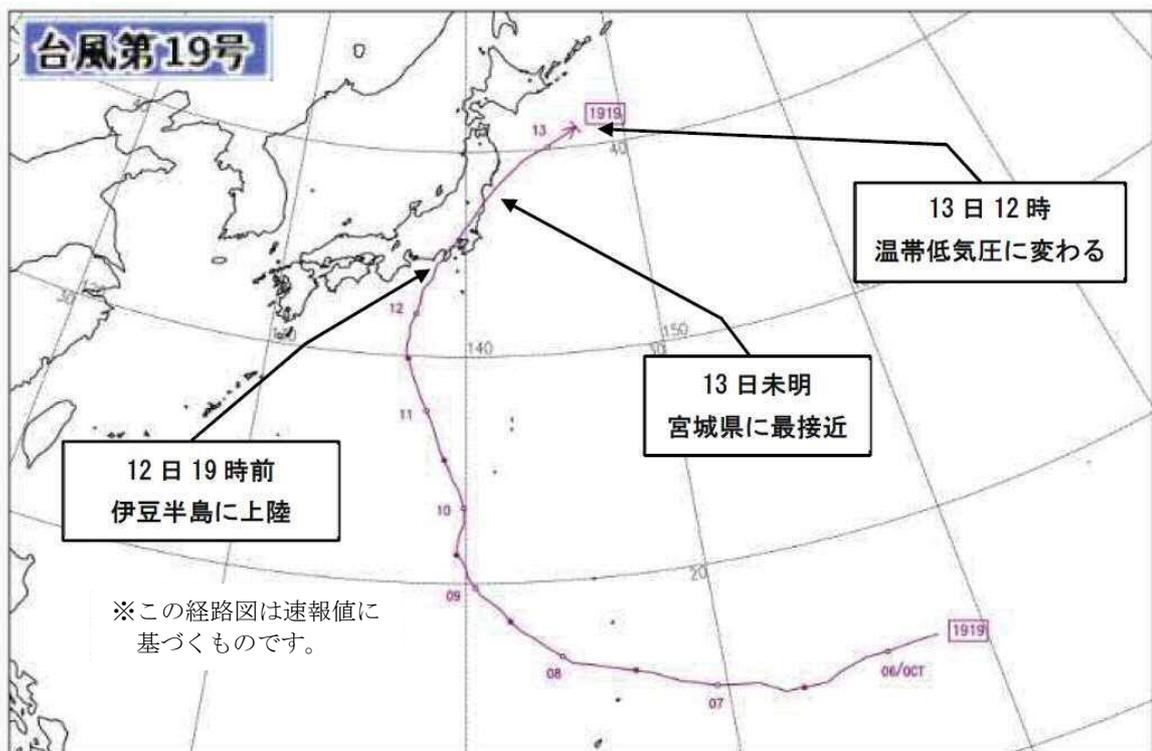
図 2.1 令和元年台風第19号 経路図

令和元年10月6日にマリアナ諸島の東海上（南鳥島近海）で発生した台風第19号は、12日19時前に大型で強い勢力で伊豆半島に上陸した後、勢力を維持したまま関東地方を通過し、13日未明に宮城県に最接近、その後東北地方の東海上で温帯低気圧に変わりました。

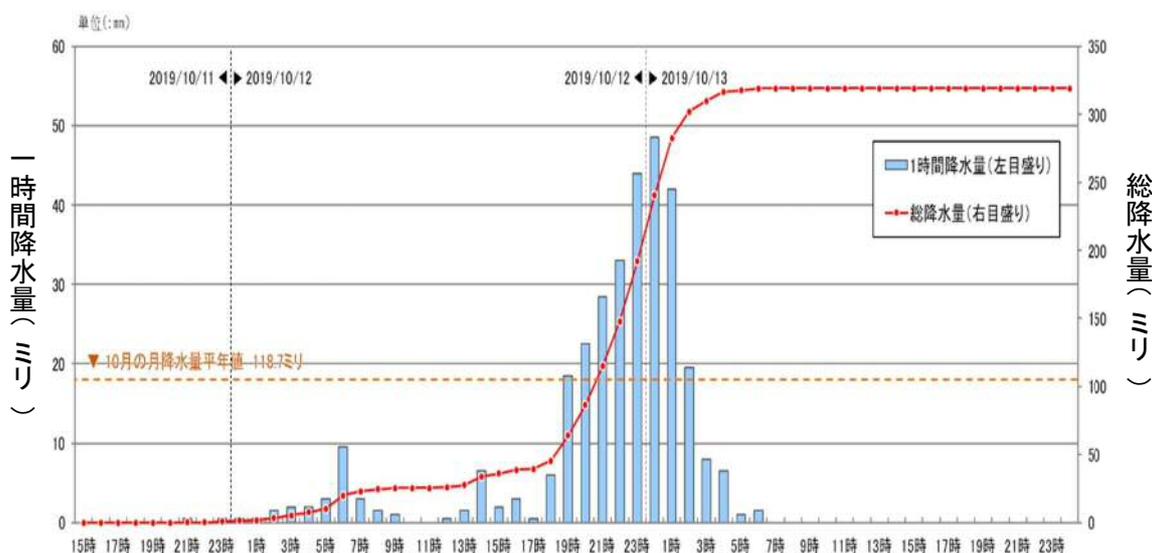
図 2.2 大衡（宮城県）1 時間降水量・総降水量の経過

台風第 19 号の影響により、本町近郊の大衡観測所において、1 時間に 51.5mm（最大値、10 月 12 日 23 時 20 分から 1 時間）の猛烈な雨を観測したほか、24 時間降水量では、平年の 10 月 1 ヶ月に降る雨量を大きく上回る 309.5mm を観測し、昭和 51 年の統計開始以降最多の 24 時間降水量を記録しました。

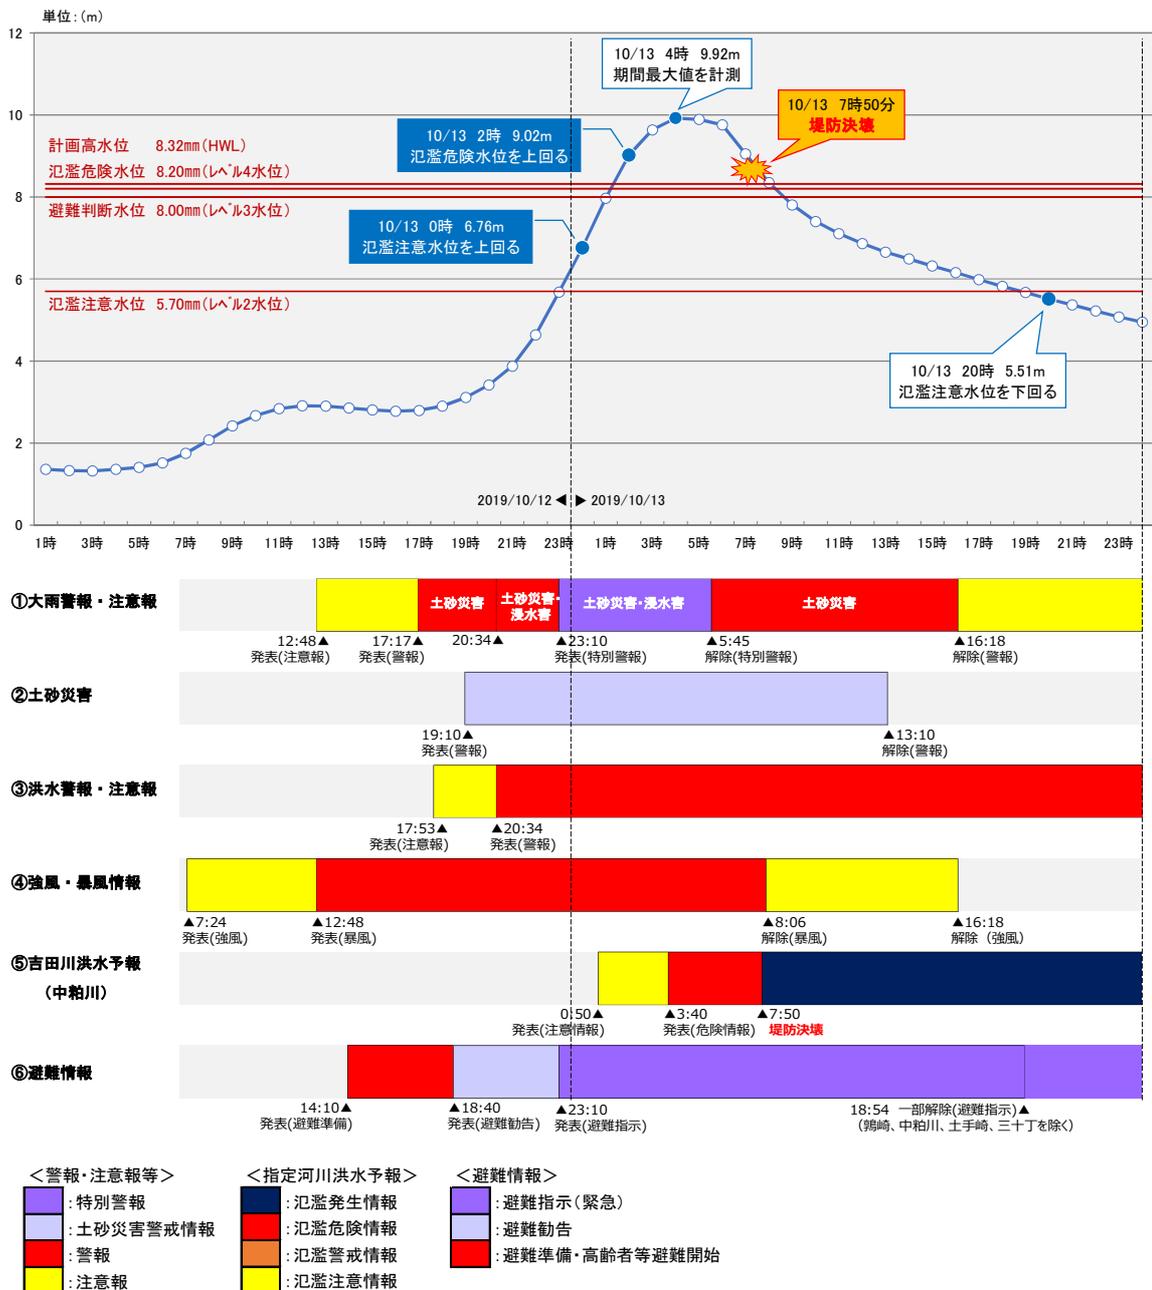
図 2.3 吉田川（粕川）の水位変化と大郷町の警報等発表状況

この記録的な大雨により、町を流れる吉田川では計画高水位（HWL）を上回る最大水位9.92mを記録し、約4時間にわたり越水しました。そして、13日7時50分頃には本町の中粕川地区において堤防が決壊し、本町に甚大な浸水被害を及ぼしました。

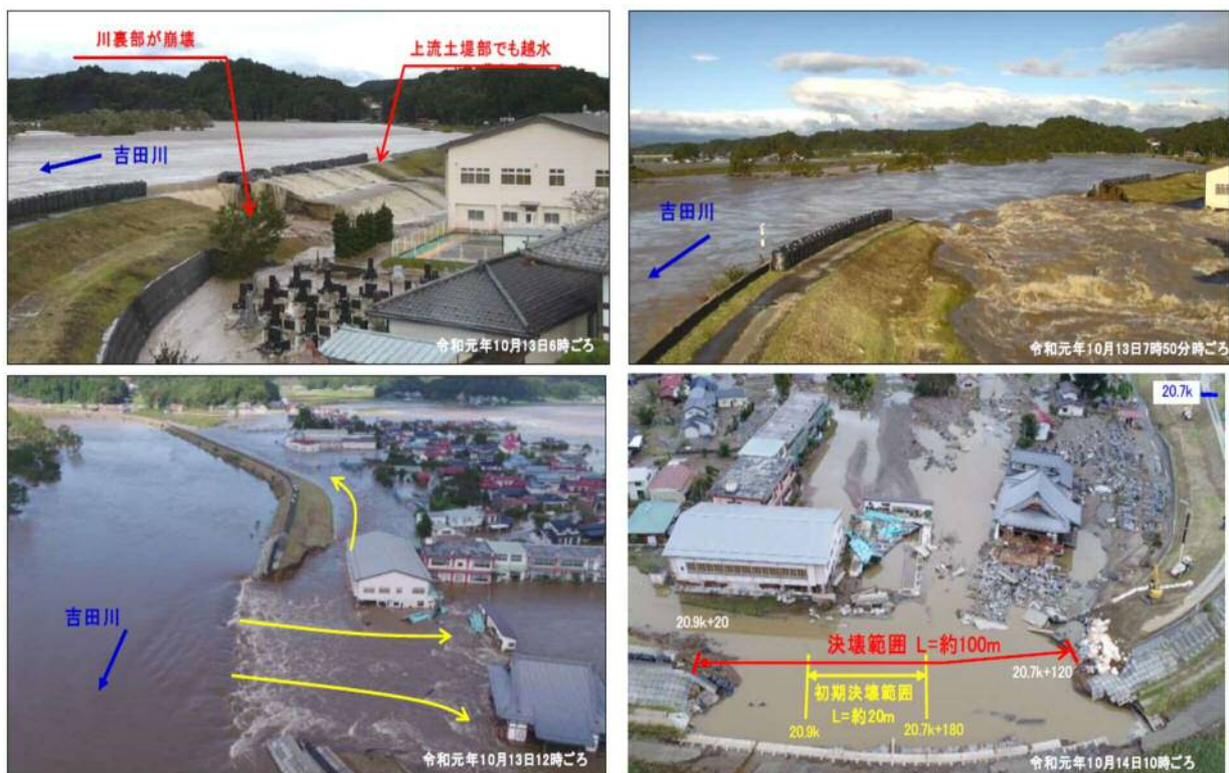
吉田川 20.9k 付近（中粕川地区）の堤防決壊の状況

堤防決壊の要因としては、長時間に及ぶ越水による水の流れにより、堤防の裏側の堤体が削られ、10月13日の6時10分にはCCTVカメラにより越流水による川裏部崩壊が確認され、7時50分頃には堤防の決壊が確認されました。決壊幅は当初20m程度でしたが、時間が経過するごとに広がっていき、最終的には約100mに達しました。

堤防決壊では一般的に①河川水の越流による堤防決壊、②河川水の浸透による堤防決壊、③河川水の浸食・洗堀による堤防決壊等が考えられますが、調査結果により川表側の堤防崩壊は生じておらず、また地質的にも浸透の可能性が低いことから、当地区で起きた堤防決壊の原因は「越水」と推定され、その決壊プロセスは以下のように推察されます。
