大郷町

大郷中学校長寿命化計画

(概要版)

一般財団法人 宮城県建築住宅センター

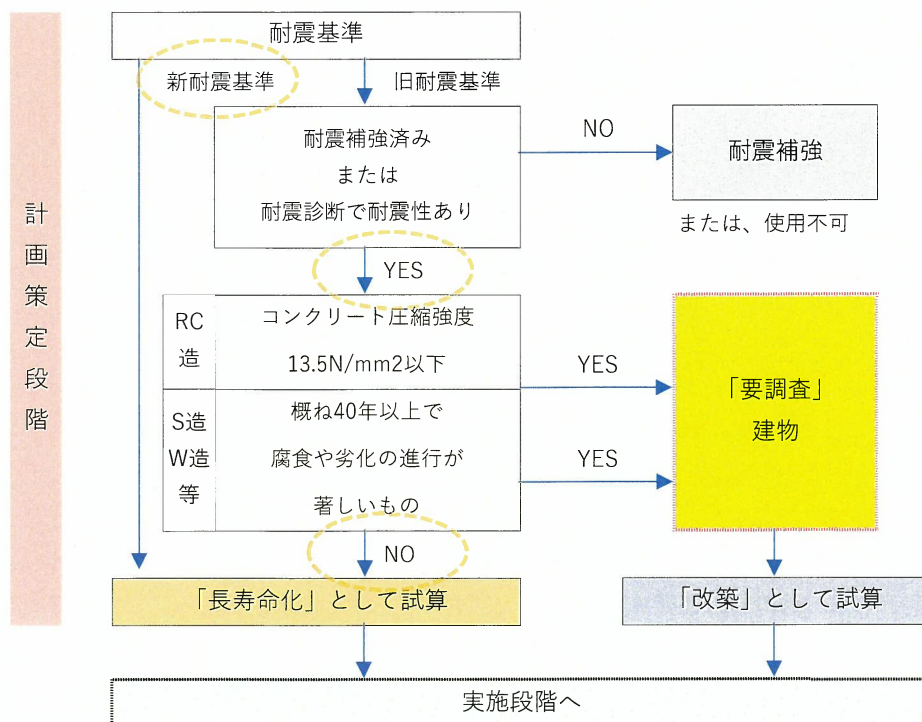
長寿命化判定フロー

- 旧耐震基準の鉄筋コンクリート造の建物については、コンクリート圧縮強度が13.5N/mm²以下のもの、及び圧縮強度が不明なものは、「要調査」とし、試算上は「改築」とします。
- 旧耐震基準の鉄骨造、木造等の建物については、現地調査を基に判断し、概ね建築後40年以上で腐食や劣化の著しいものは「要調査」とし、試算上は「改築」とします。
- 上記以外は、試算上の区分を「長寿命化」とします。

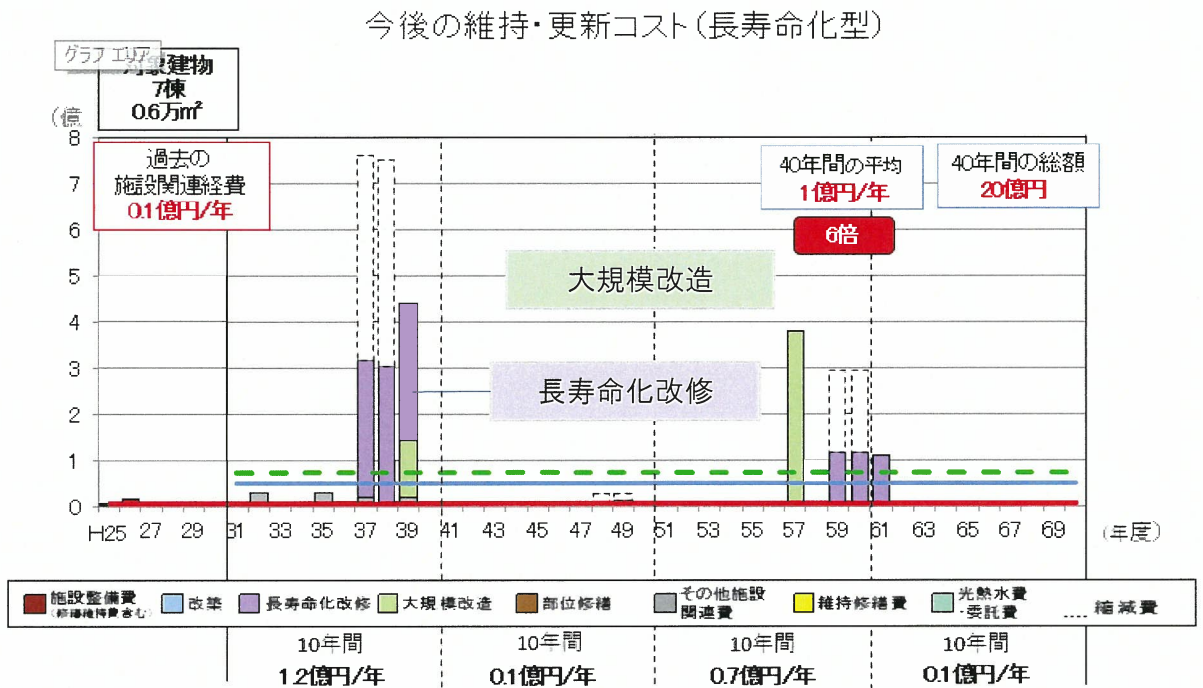
建築後40年で建替えを行うことを前提とした従来の修繕・改修方法から、長寿命化をとした修繕・改修方法へ切り替えていくためには、計画的に機能向上と機能回復に向けた修繕・改修を、建物全体でまとめて実施する必要があります。

学校施設の長寿命化計画策定に係る解説書（文部科学省 平成29年3月）添付ソフトによるコスト算出
