【森溜池 ハザードマップ】

森溜池 ハザードマップ 浸水想定区域図（60分）

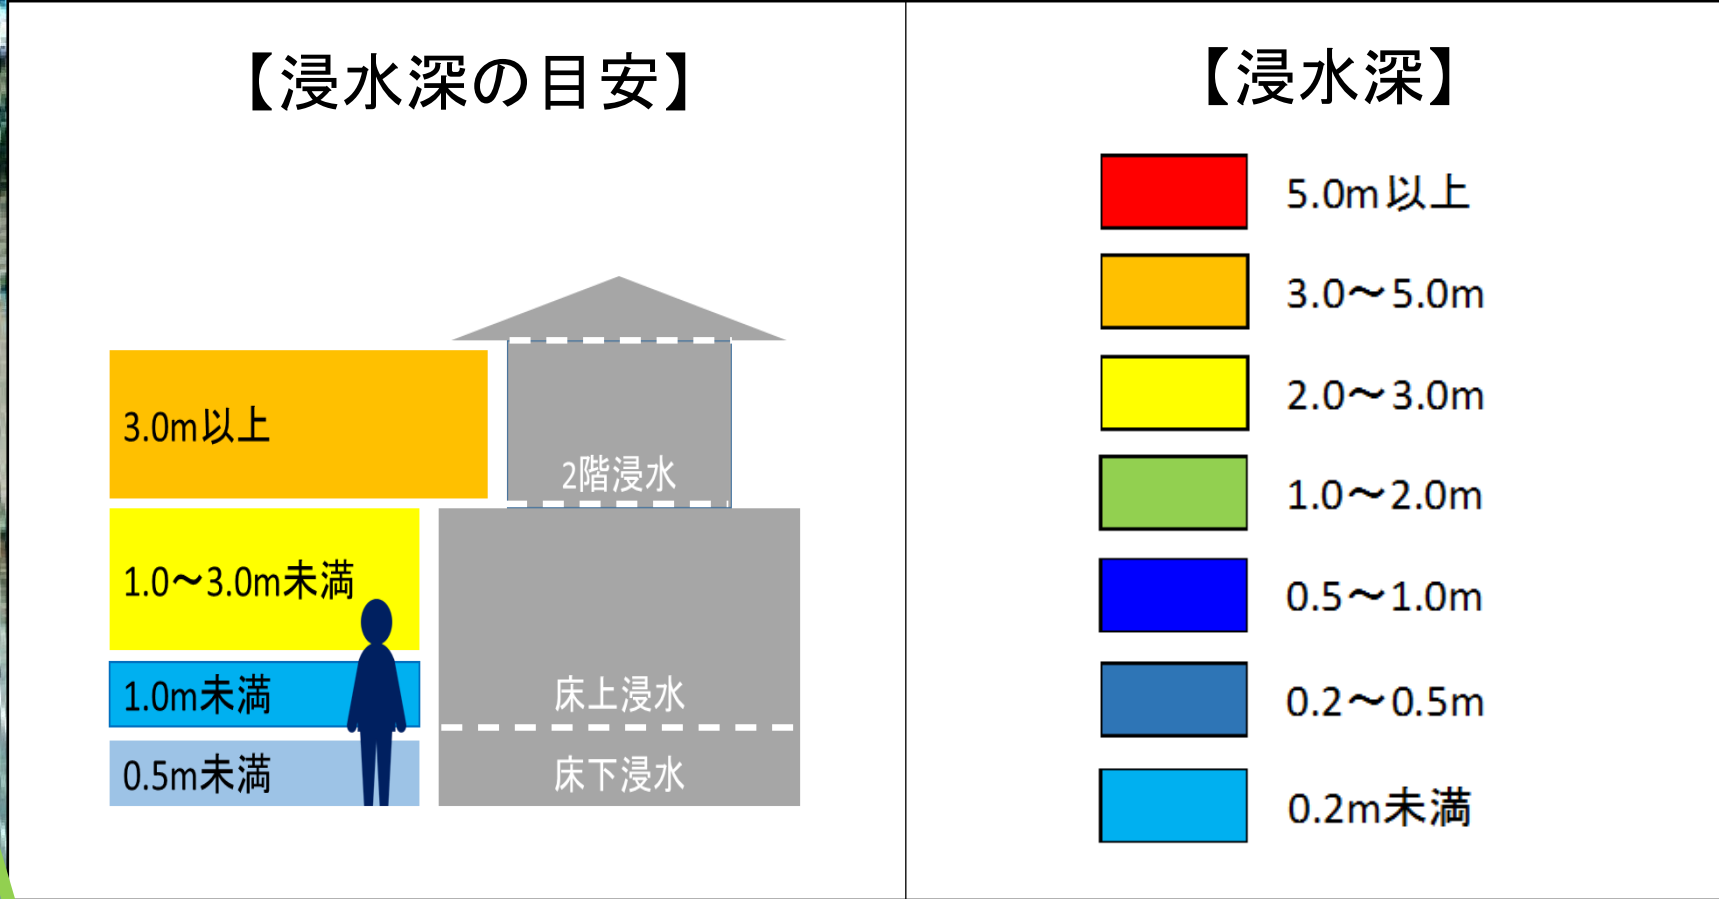
【ため池諸元】

ため池名称: 森溜池

- ① 堤防の高さ: 3.20m
- ② 堤防の長さ: 36.20m
- ③ 総貯水量: 1,120m³

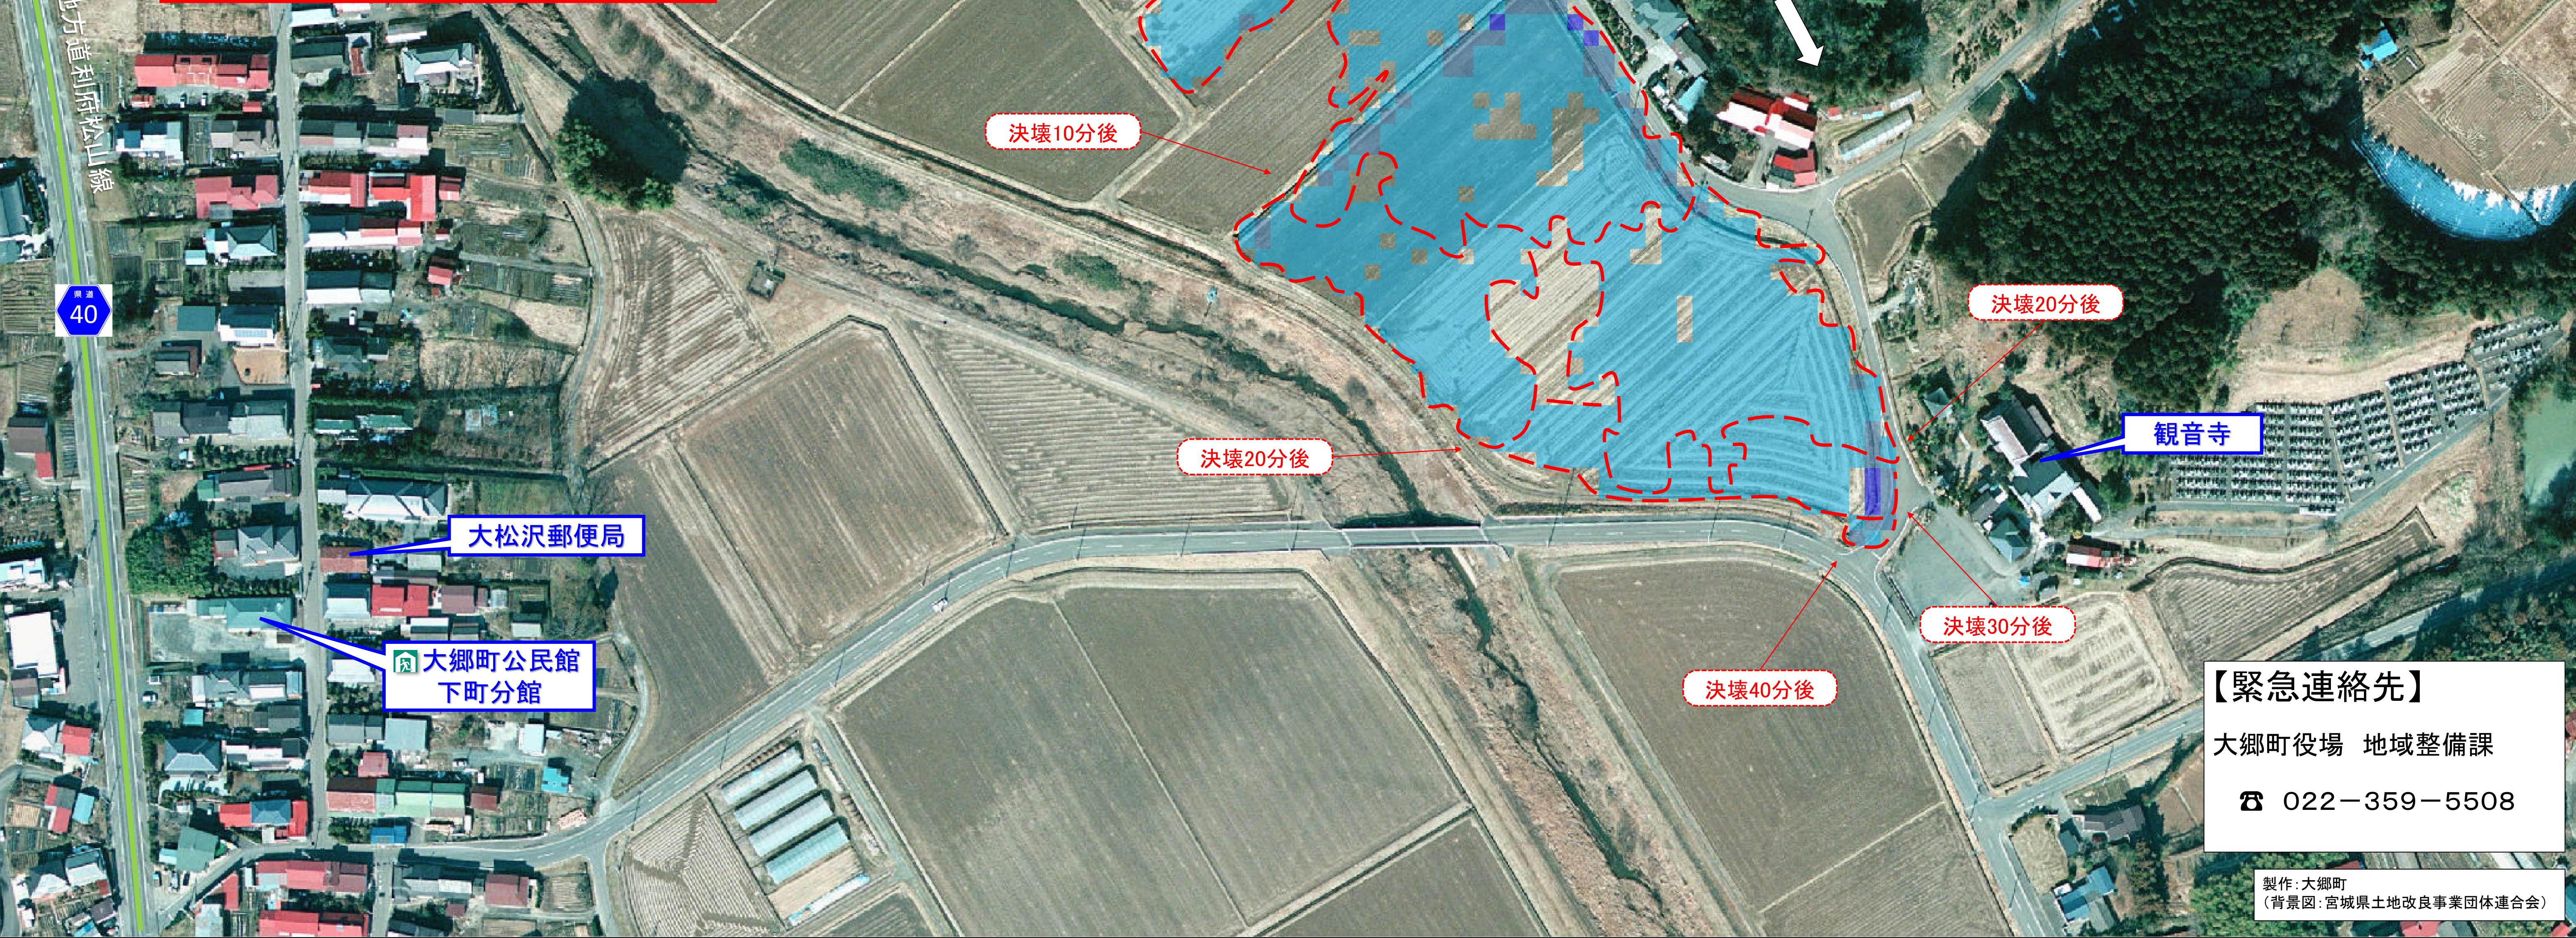
このマップは、森溜池が決壊してから、10分後・20分後・30分後・40分後の浸水想定区域と、**60分間での最大水深を表しています。**（40分後以降、浸水想定区域に変化はありません。）

⚠️このマップは、森溜池が**決壊した場合に限定し**、どのような被害となるかを想定したもので、異常気象による周辺地域の河川や水路の氾濫等は考慮していません。よって、実際の浸水区域は、ため池の貯水量、堤体の被害の程度、周辺の土地利用の変化、河川や水路の氾濫等により、異なる可能性があります。

このハザードマップは、決壊時の被害を想定したものであり、**ため池自体が危険なわけではありません。**
