# 【金地1号溜池・金地2号溜池 ハザードマップ】

## 金地1号溜池・金地2号溜池 ハザードマップ 浸水想定区域図(60分)

製作: 大郷町  
(背景図: 宮城県土地改良事業団体連合会)

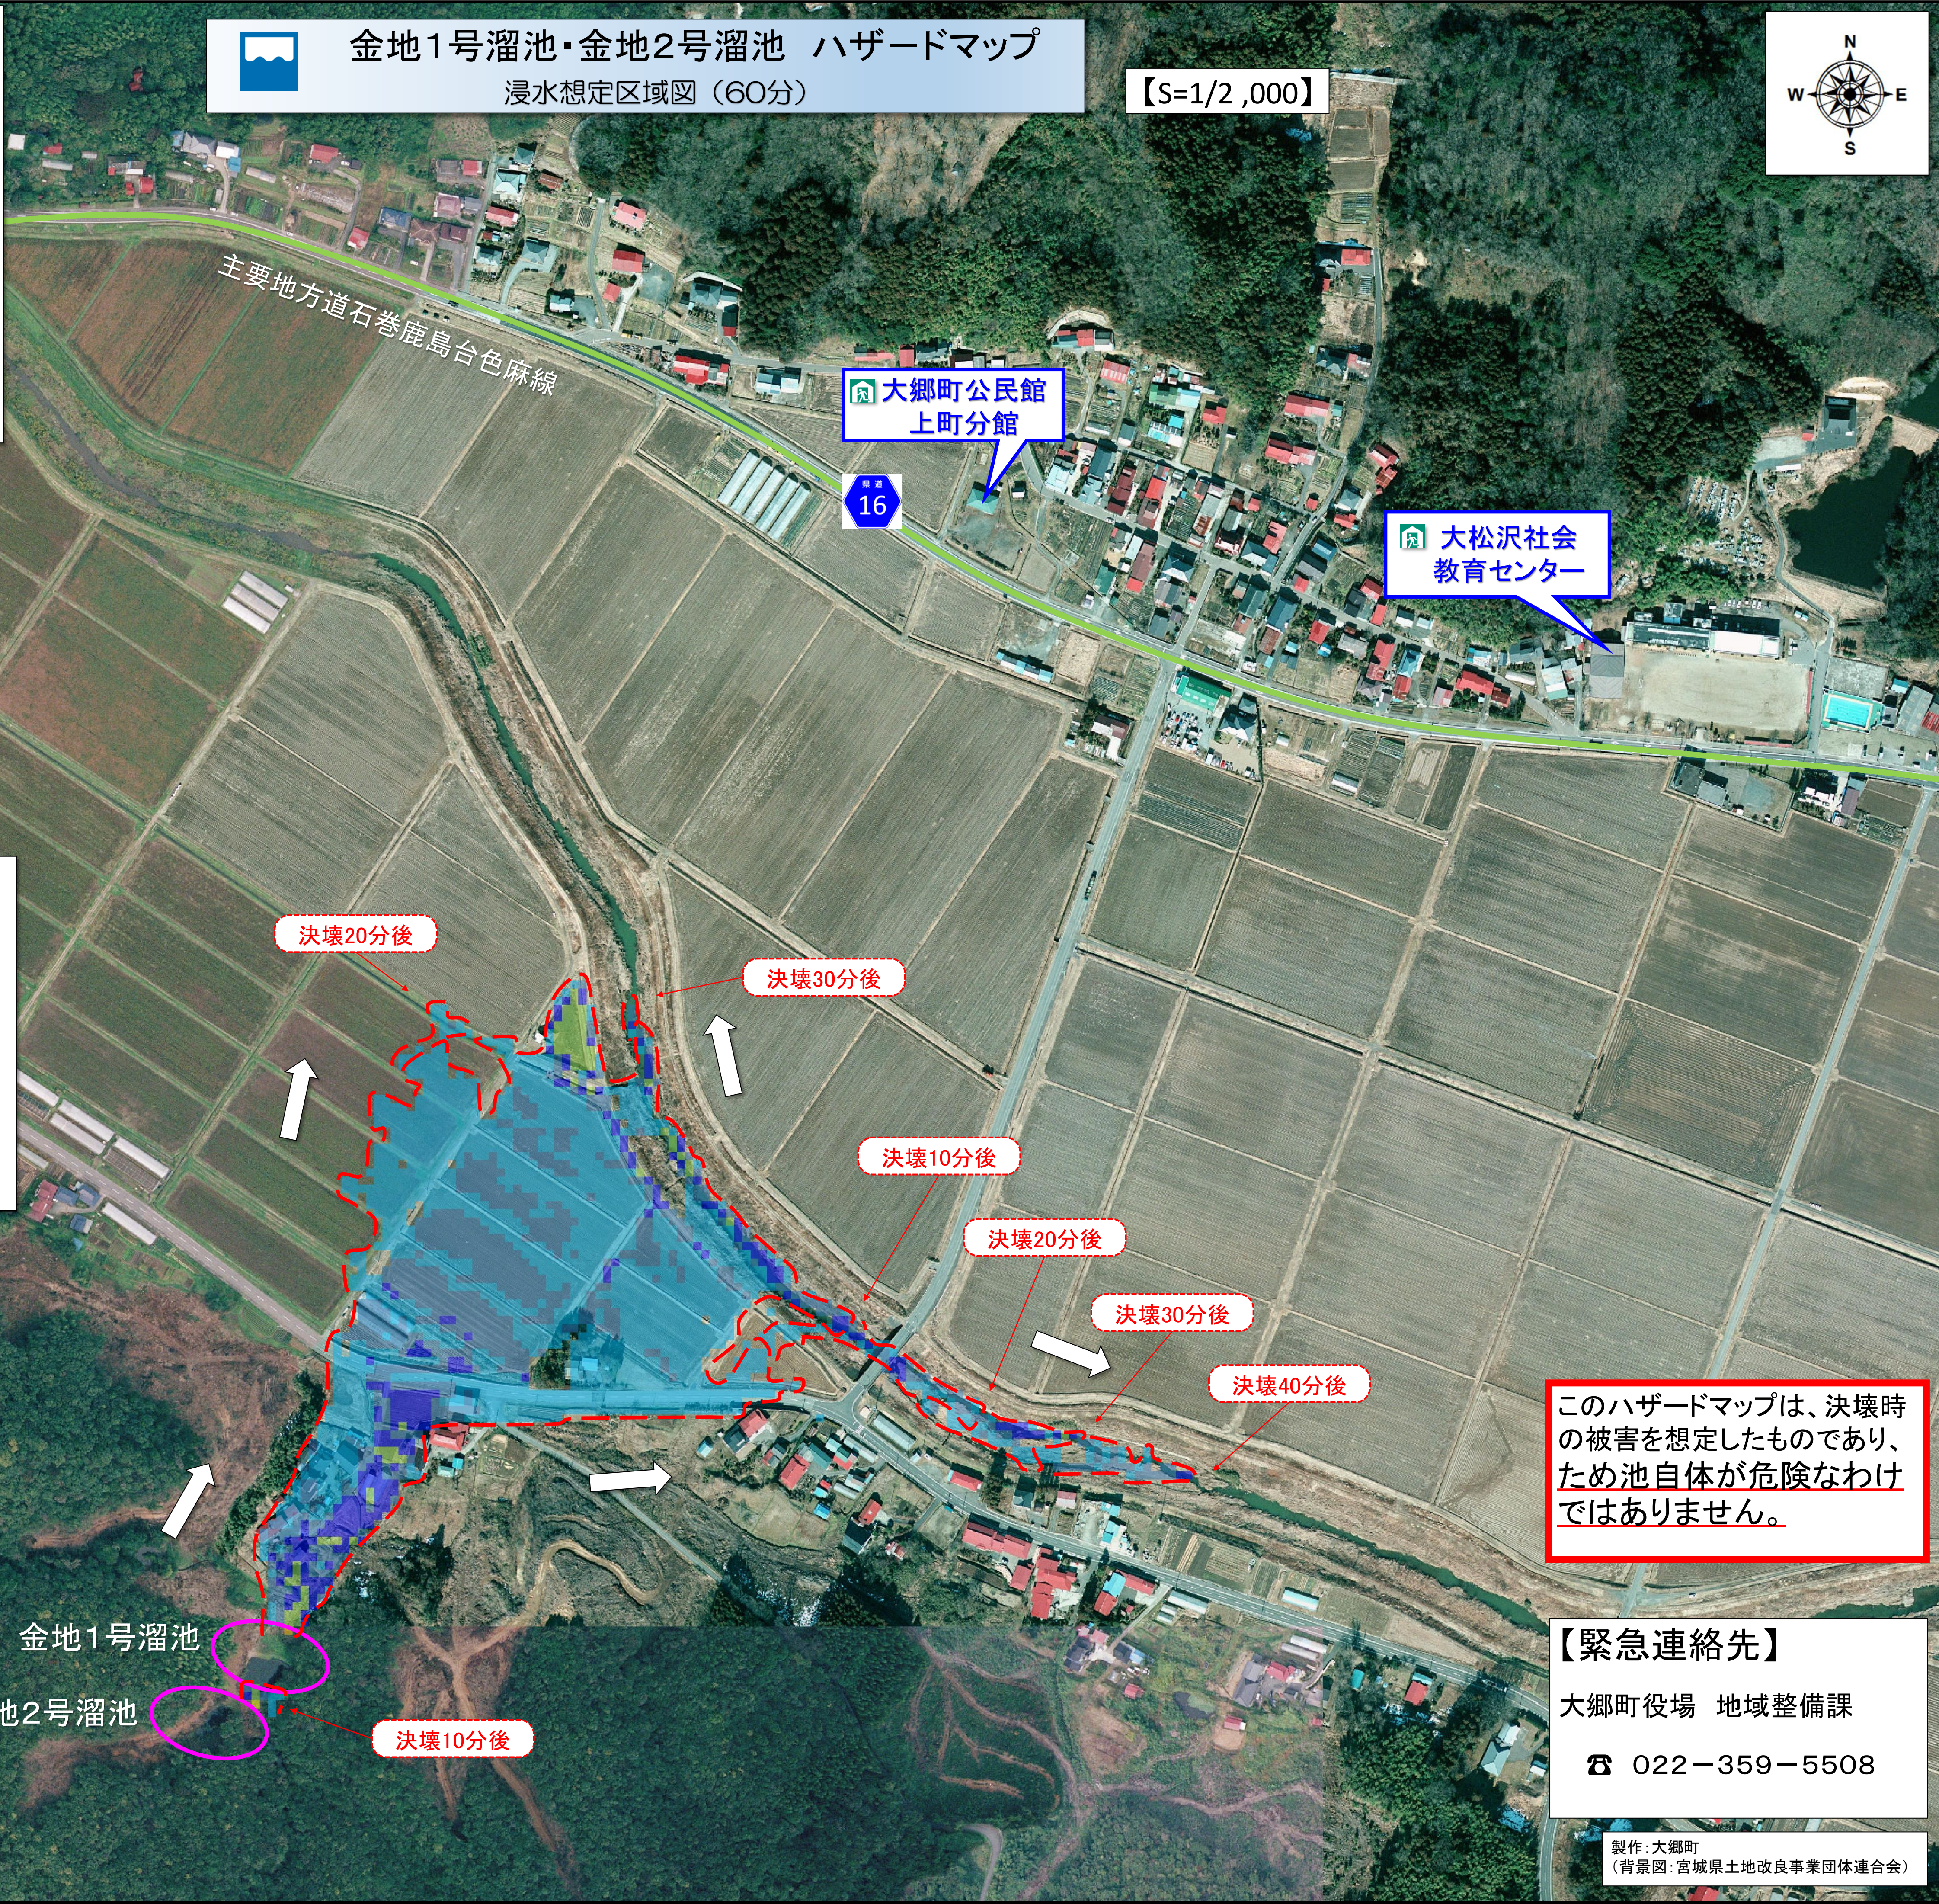
このマップは、金地1号溜池・金地2号溜池が決壊してから、10分後・20分後・30分後・40分後の浸水想定区域と、**60分間で**の最大水深を表しています。(40分後以降、浸水想定区域に変化はありません。)

**⚠**このマップは、金地1号溜池・金地2号溜池が**決壊した場合に限定し**、どのような被害となるかを想定したもので、異常気象による周辺地域の河川や水路の氾濫等は考慮していません。よって、実際の浸水区域は、ため池の貯水量、堤体の被害の程度、周辺の土地利用の変化、河川や水路の氾濫等により、異なる可能性があります。

【S=1/2,000】

**【ため池諸元】**  
ため池名称: 金地1号溜池

- ① 堤防の高さ: 3.00m
- ② 堤防の長さ: 27.50m
- ③ 総貯水量: 2,000m<sup>3</sup>

**【ため池諸元】**  
ため池名称: 金地2号溜池

- ① 堤防の高さ: 3.30m
- ② 堤防の長さ: 15.70m
- ③ 総貯水量: 1,800m<sup>3</sup>
