【原屋敷8号溜池 ハザードマップ】

原屋敷8号溜池 ハザードマップ

浸水想定区域図 (60分)

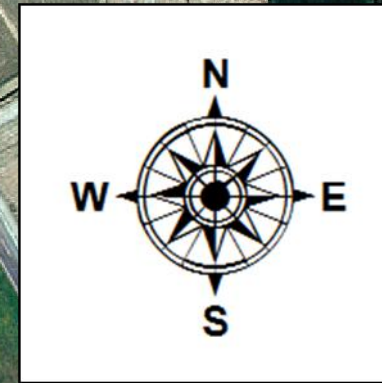
【S=1/2,000】

このマップは、原屋敷8号溜池が決壊してから、10分後・20分後・30分後・40分後・50分後・60分後の浸水想定区域と、**60分間での最大水深を表しています。**

ため池が決壊してから〇〇分後の浸水ライン

⚠このマップは、原屋敷8号溜池が**決壊した場合に限定し**、どのような被害となるかを想定したもので、異常気象による周辺地域の河川や水路の氾濫等は考慮していません。よって、実際の浸水区域は、ため池の貯水量、堤体の被害の程度、周辺の土地利用の変化、河川や水路の氾濫等により、異なる可能性があります。
