# 【真観寺一号・二号溜池 ハザードマップ】

## 真観寺一号・二号溜池 ハザードマップ

浸水想定区域図 (60分) 【S=1:4,000】

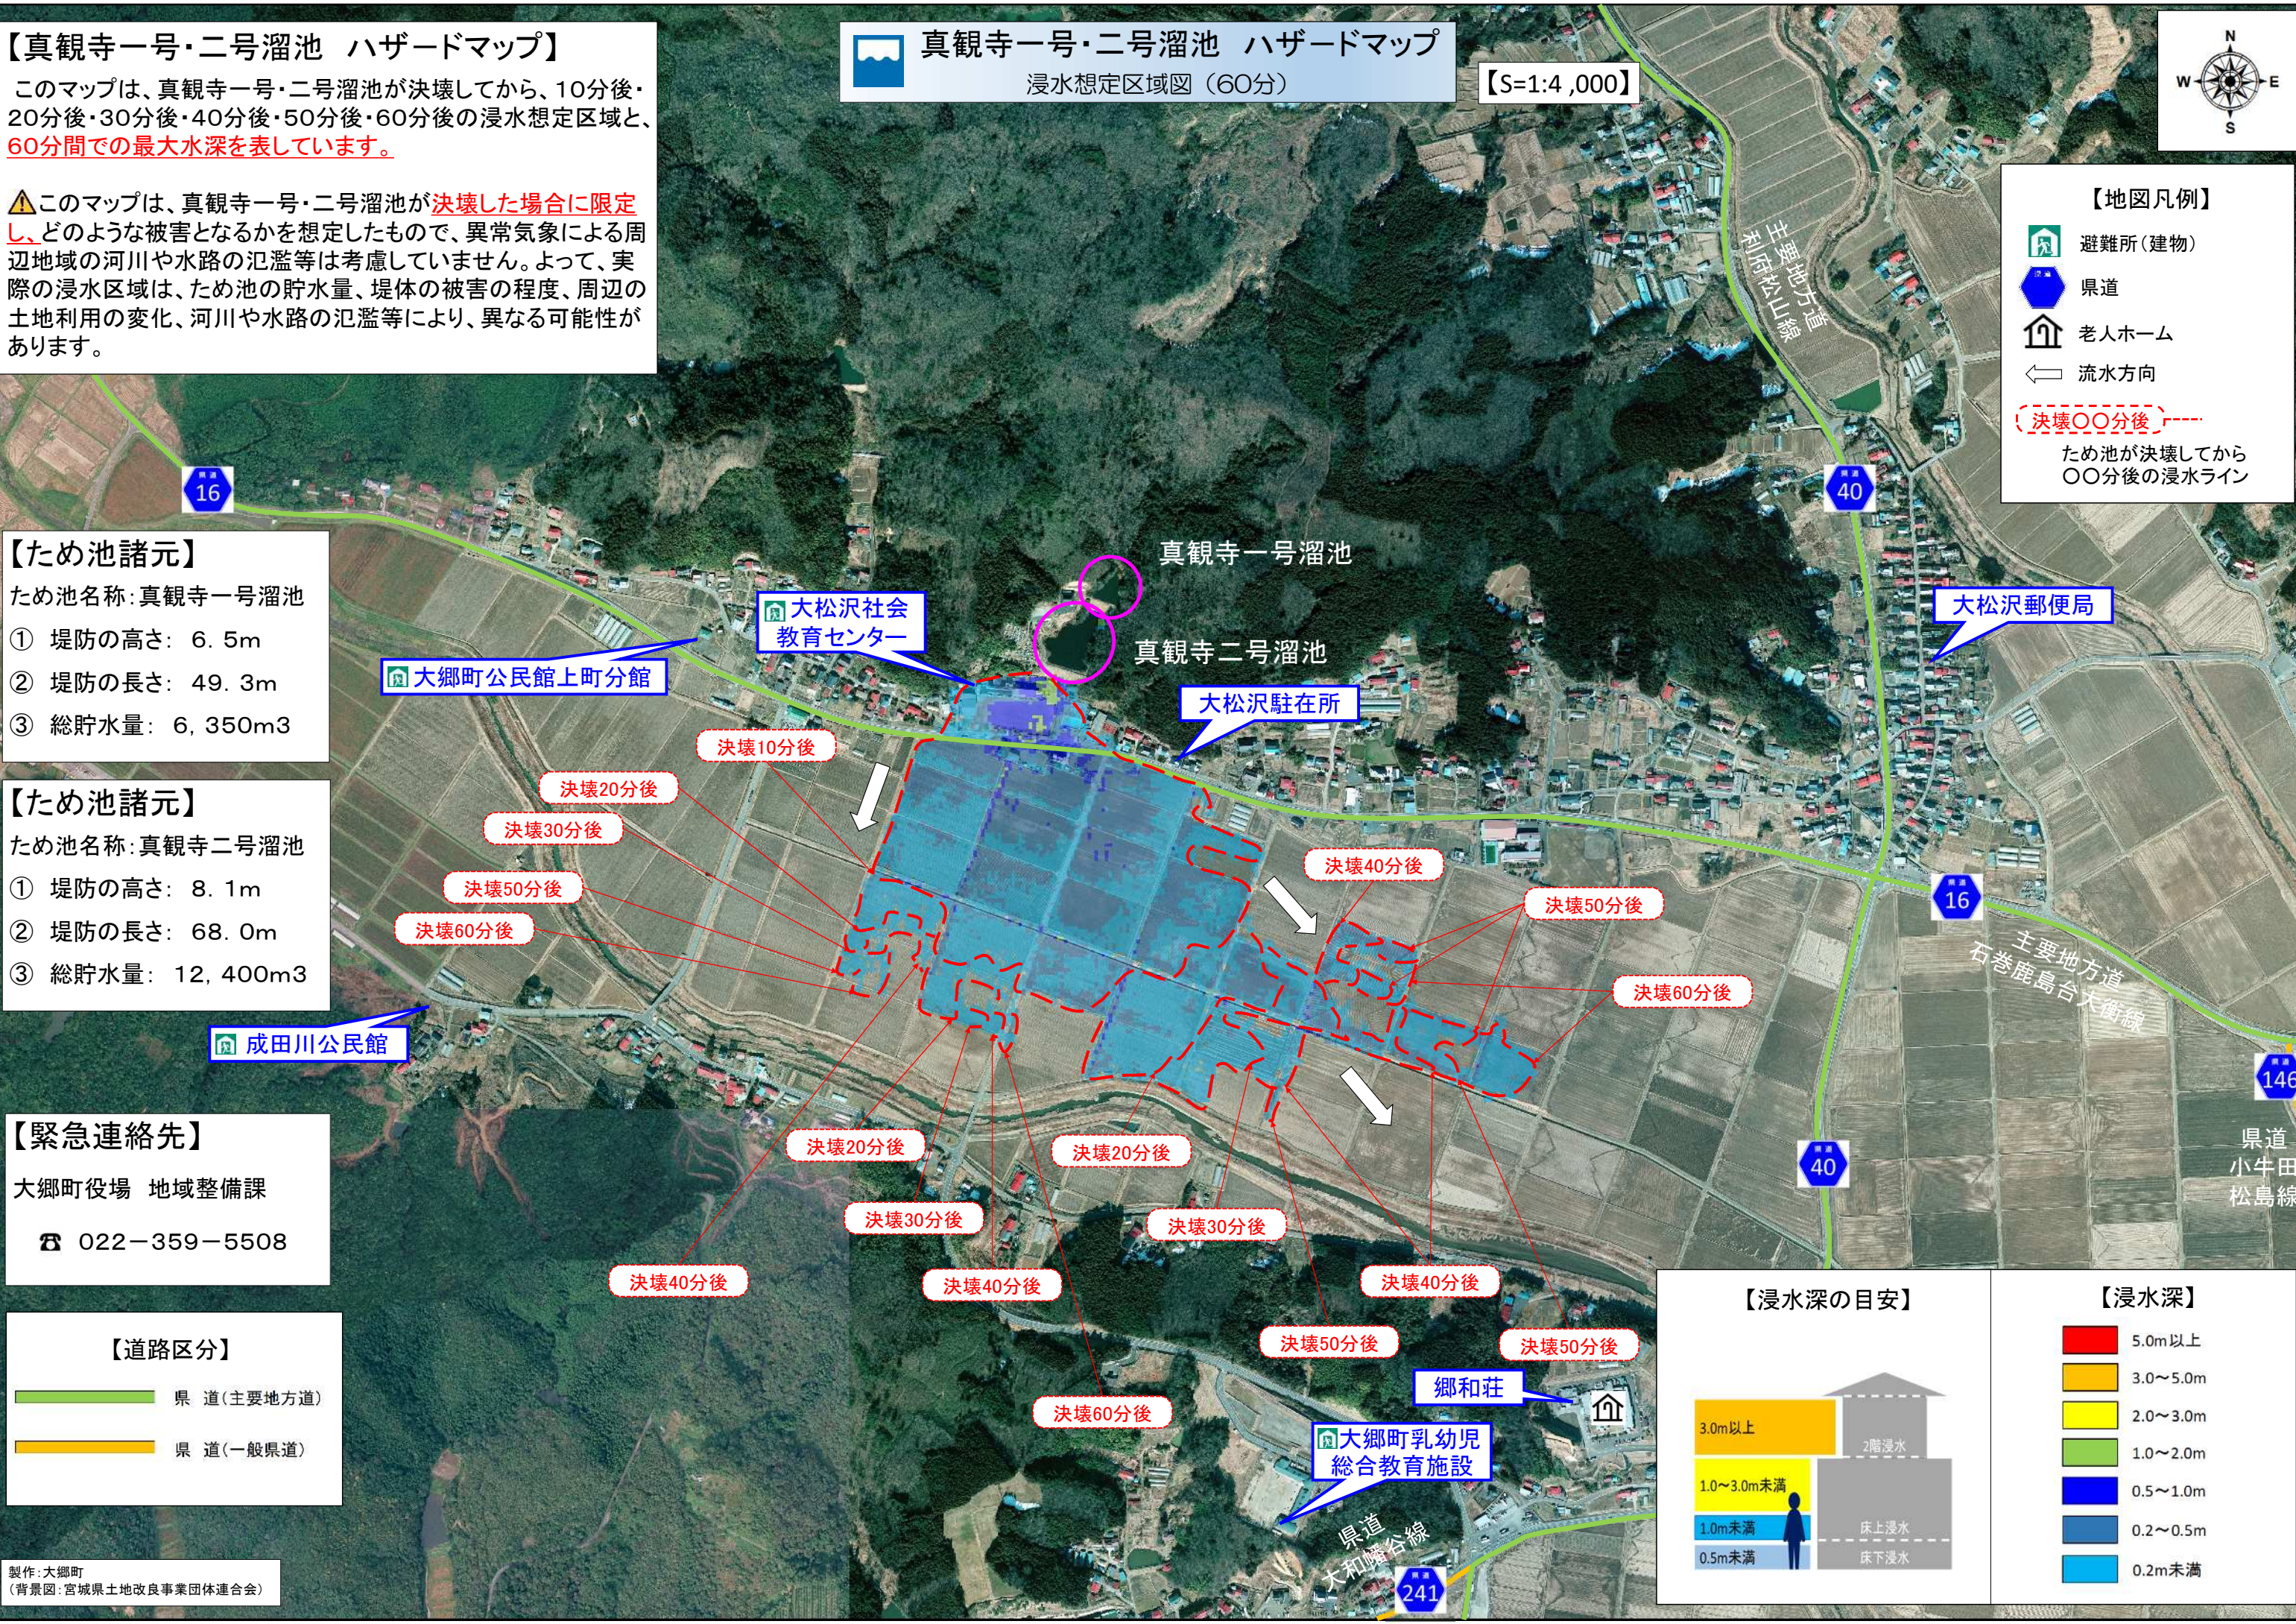
このマップは、真観寺一号・二号溜池が決壊してから、10分後・20分後・30分後・40分後・50分後・60分後の浸水想定区域と、60分間での最大水深を表しています。

⚠️このマップは、真観寺一号・二号溜池が**決壊した場合に限定**し、どのような被害となるかを想定したもので、異常気象による周辺地域の河川や水路の氾濫等は考慮していません。よって、実際の浸水区域は、ため池の貯水量、堤体の被害の程度、周辺の土地利用の変化、河川や水路の氾濫等により、異なる可能性があります。
